Bilprovningen Växjö

Typ av lokal: Besiktningslokal

Typ av luftridåer: Externa aggregat

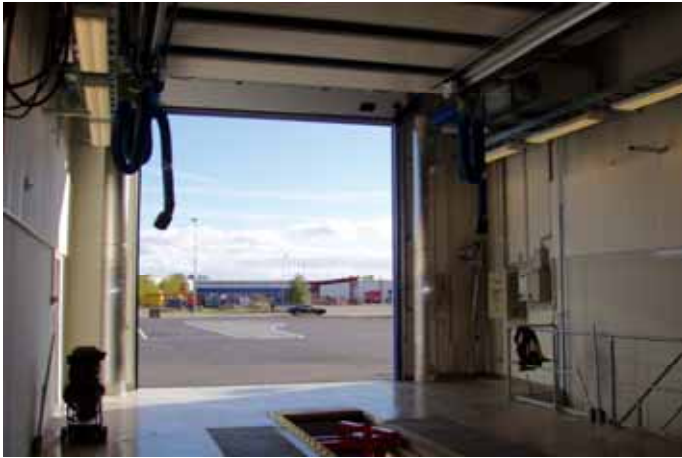
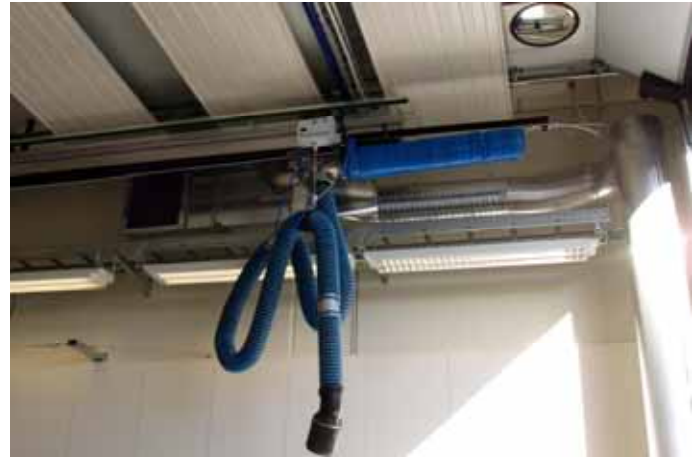
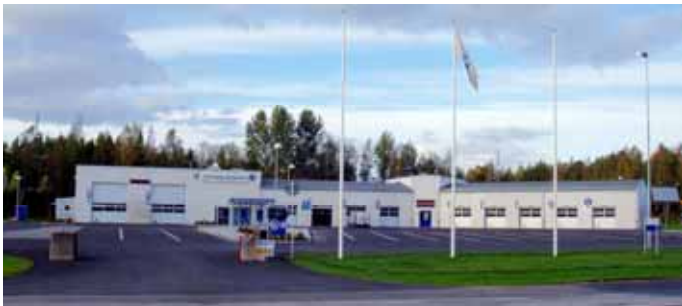
På Bilprovningen i Växjö har vi installerat fyra stycken Externa aggregat i besiktningslokalen för lastbilar. Anledningen till att vi valde sidoblåsande luftridåer var dels portöppningens storlek på 4 x 4,7 meter, dels att lastbilarna ofta blockerar själva portöppningen under lång tid. Med hjälp av specialanpassade sidoblåsande luftridåer hindrar vi då kallrasen ovan, under och på sidorna om lastbilarna. Luftridåerna har även utrustats med ett koniskt specialmunstycke med högre luftflöde längst ner, där risken för kallras är som störst.
