Bilprovningen Växjö

Typ av lokal: Besiktningslokal

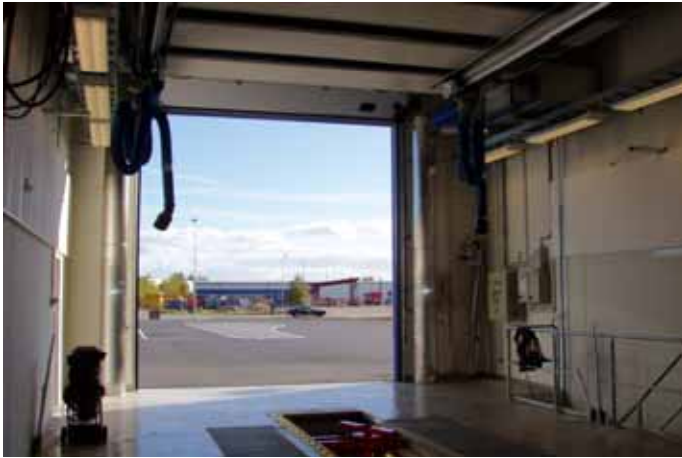
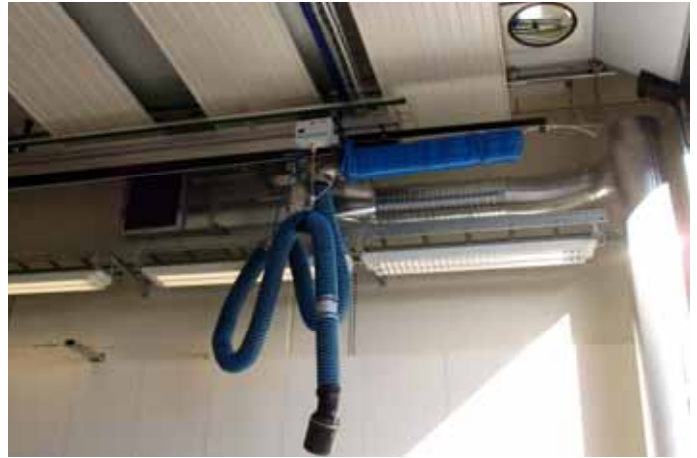
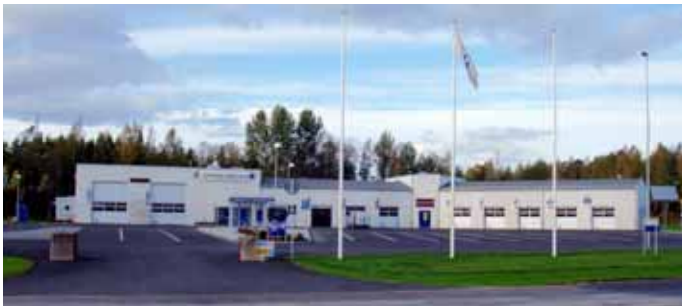
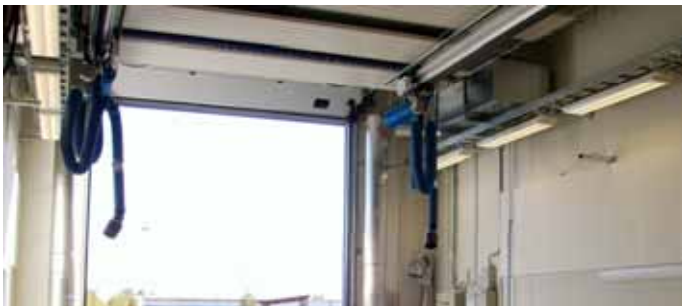
På Bilprovningen i Växjö har vi installerat fyra stycken Externa aggregat i besiktningslokalen för lastbilar. Anledningen till att vi valde sidoblåsande luftridåer var dels portöppningens storlek på 4 x 4,7 meter, dels att lastbilarna ofta blockerar själva portöppningen under lång tid. Med hjälp av specialanpassade sidoblåsande luftridåer hindrar vi då kallraset ovan, under och på sidorna om lastbilarna. Luftridåerna har även utrustats med ett koniskt specialmunstycke med högre luftflöde längst ner, där risken för kallras är som störst.
