Bromma flygplats

Typ av lokal: Flygplats

Typ av luftridåer: Entré-Boxen, Entré-Pelaren

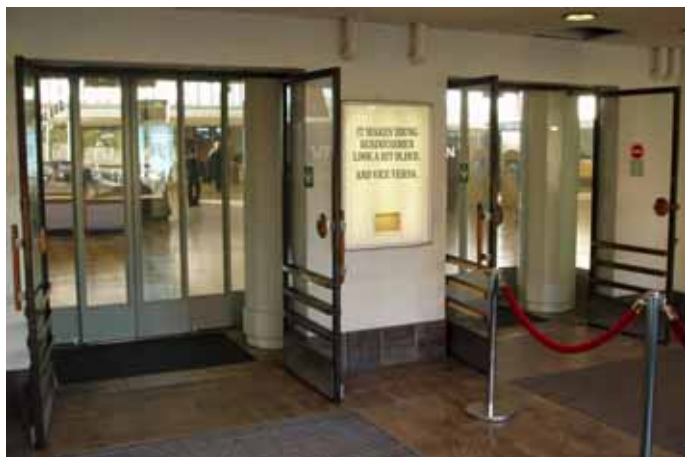
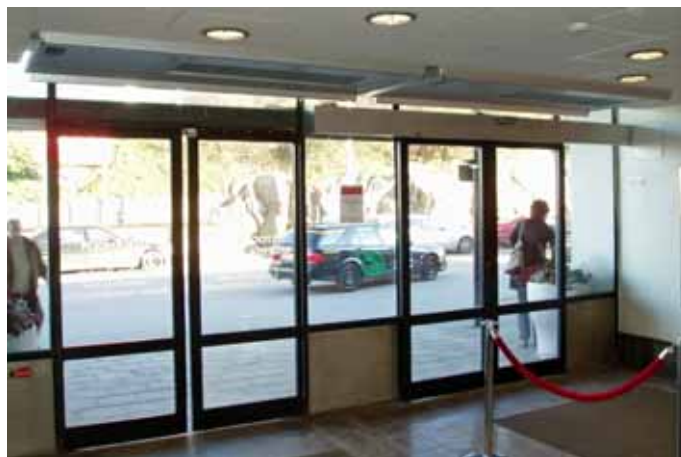
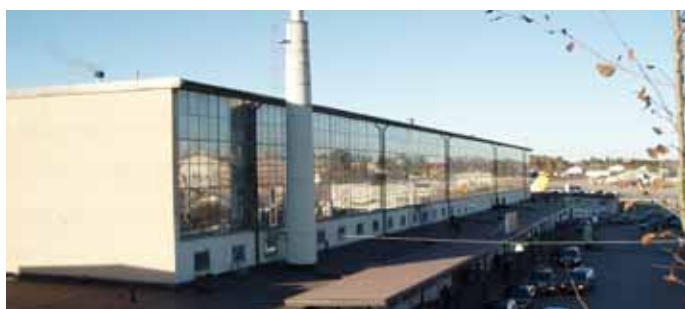
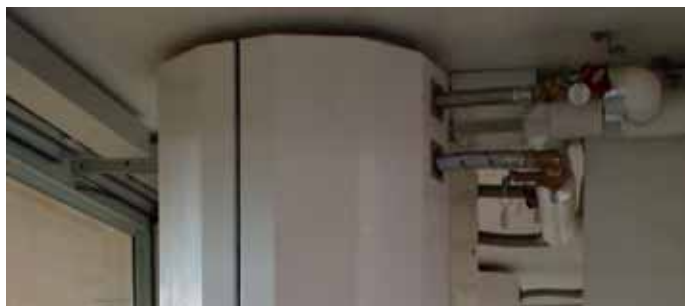
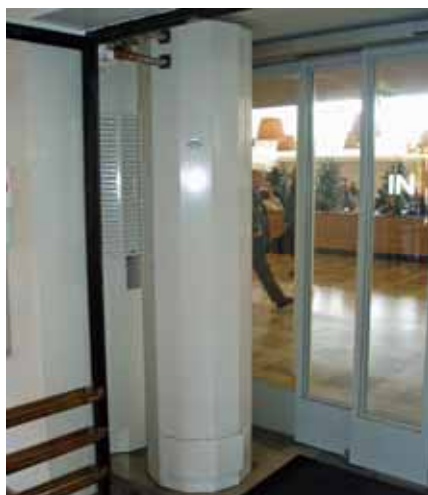
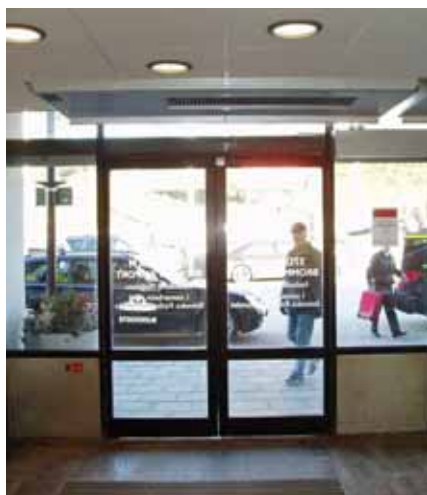
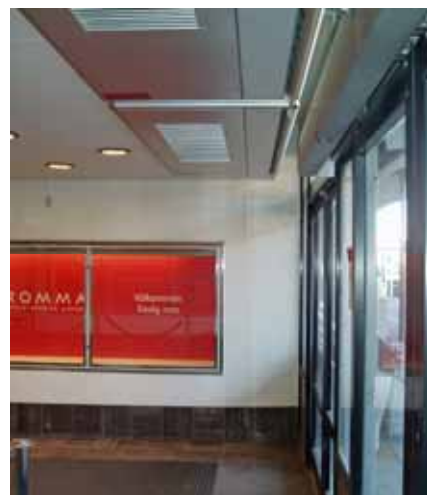
Bromma flygplats hade tidigare stora problem med kallras i i terminalen via huvudentrén. För att lösa detta valde man att satsa på nya och effektivare luftridåer samtidigt som nya automatdörrar installerades in mot terminalen. Genom att placera ovanblåsande luftridåer vid de yttre dörrarna och sidoblåsande luftridåer i det nya vindfånget kunde den k-märkta entréns utseende bevaras. För att de sidoblåsande luftridåerna skulle få plats under betongtaket gjorde vi en speciallösning med röranslutning från sidan av pelarna.
